No: FG132399-2019

# 检 验 报 告

样品名称: 塑钢窗

检验类别: 型式检验 (耐火完整性)

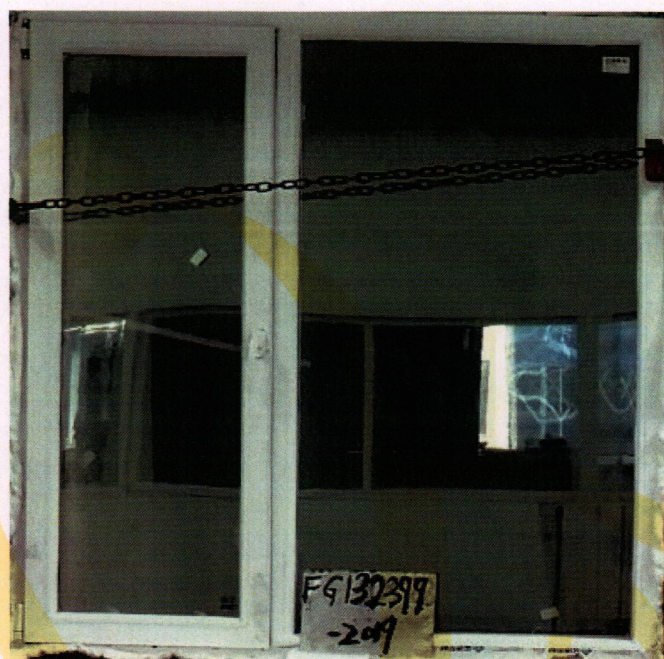
照片一 耐火试验前试件情况

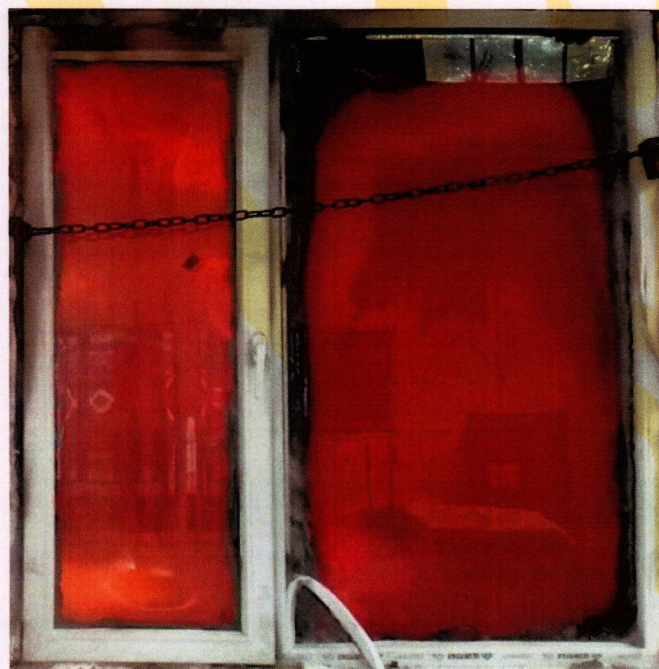
| 检验项目 | 单位 | 技术要求 | 检验结果 | 单项判定 |
|---|---|---|---|---|
| 耐火完整性 | / | 当试件背火面出现贯通至试验炉内的缝隙，直径 6mm 的探棒穿过缝隙进入试验炉内且探棒沿缝隙长度方向移动小于 150mm，且直径 25mm 的探棒不可以穿过缝隙进入试验炉内。 | 30min，<br>试件背火面未出现缝隙。 | 符合 |
| | / | 试件背火面未出现持续 10s 以上火焰。 | 30min，<br>试件背火面未出现火焰。 | |

照片二 耐火试验结束时试件情况

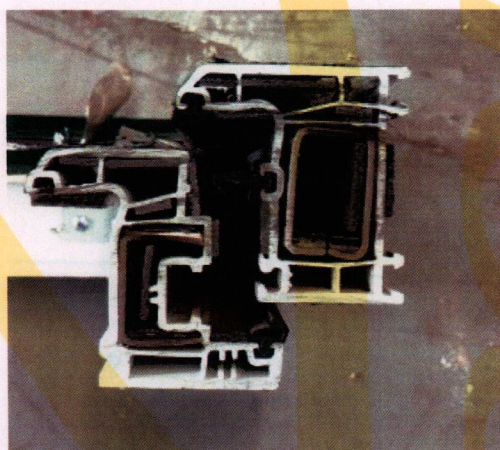
玻璃结构(向火面至背火面)：6mm 单片+12mm 空气层+6mm 单片防火玻璃。试件框架由外框(2.5mm PVC 塑料型材)、中梃 (2.5mm PVC 塑料型材)、压条 (2.0mm PVC 塑料型材)、防火膨胀密封件 (30mm×2.5mm、15mm×2mm、10mm×2mm)、框加强钢衬 (35mm×23mm×1.5mm)、扇加强钢衬 (31mm×21mm×1.5mm)、中梃加强钢衬(35mm×23mm×1.5mm)、玻璃托件(35mm×(100mm+100mm)×1.5mm)、防火棉条 (20mm×5mm)、防火胶等组成。试件结构详见图纸。耐火试验时试件垂直安装。

照片三 试件剖面情况
