# 检 验 报 告

产品名称: 全密封全绝缘充气式环网开关设备

型号规格: HXGN-12(V)/630-25

检验类别: 型式试验

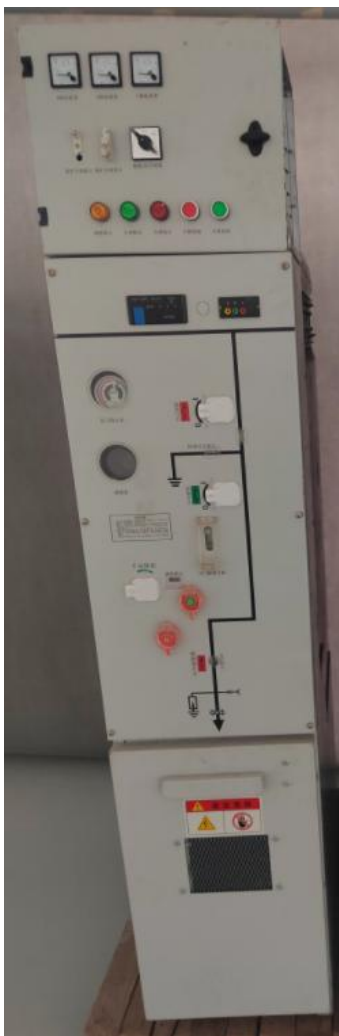
2、样品照片：

## 全密封全绝缘充气式环网开关设备

型号: HXGN-12(V)/630-25

额定电压: 12kV

防护等级: IP4X

额定电流: 630A

铭牌照片
